LiAir

通用问题解答

北京数字绿土科技股份有限公司

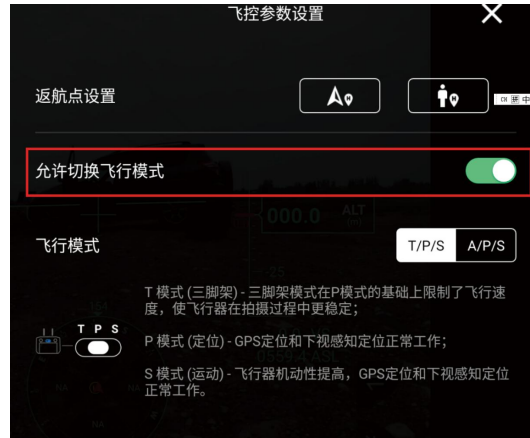
(2) 遥控器切 P (N) 档后无法开始仿线飞行

- Pilot 飞控参数设置中“允许切换飞行模式”开关关闭，勾选后确认是否正常。
- GreenValley APP 上仿线开关模式设置为 APP 控制，只能通过 APP 端的开启仿线按钮开启。

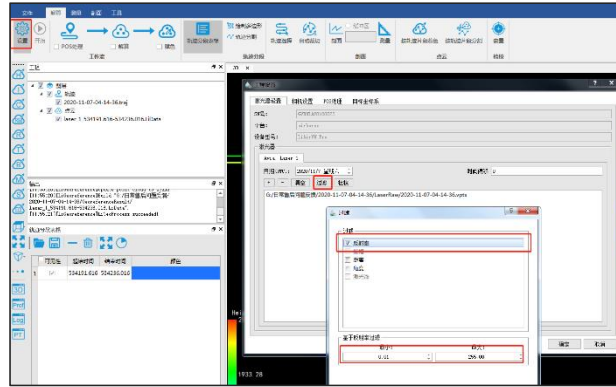
(1) 解算点云数据时地物上方存在较多噪点

下雨后地面比较潮湿或者存在高反射率地物时，点云数据噪点较多。可以通过解算的方式规避掉噪声点。操作方式如下：

在激光器设置界面，点击过滤，勾选上反射率过滤条件，在下方输入过滤参数，推荐参数设置为 0.01~255。

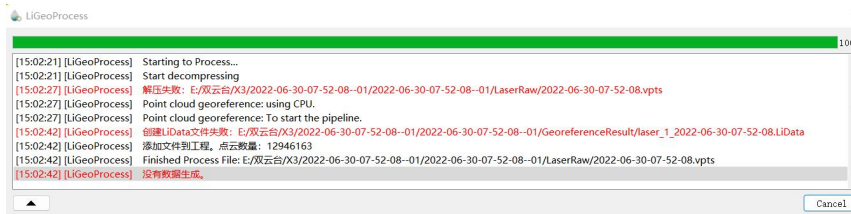
(8) 数据解算时提示 “.vpts 数据解压失败、创建 LiData 文件失败”

数据所在存储盘内存不足，请保证数据在内存空间足够的存储盘中进行处理。

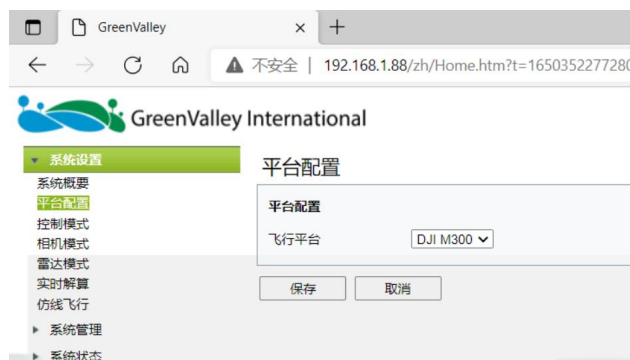
(11) 点云解算 LiGeoreference 解算点云数据出现扭曲变形

- 双天线馈线接反导致，在 LiGeoreference 软件中调换主副天线杆臂值后，重新进行解算。
- 检查设备 WEB 端的平台配置与实际挂载平台是否一致，不同平台对应的杆臂值不一样，导致轨迹解算错误。

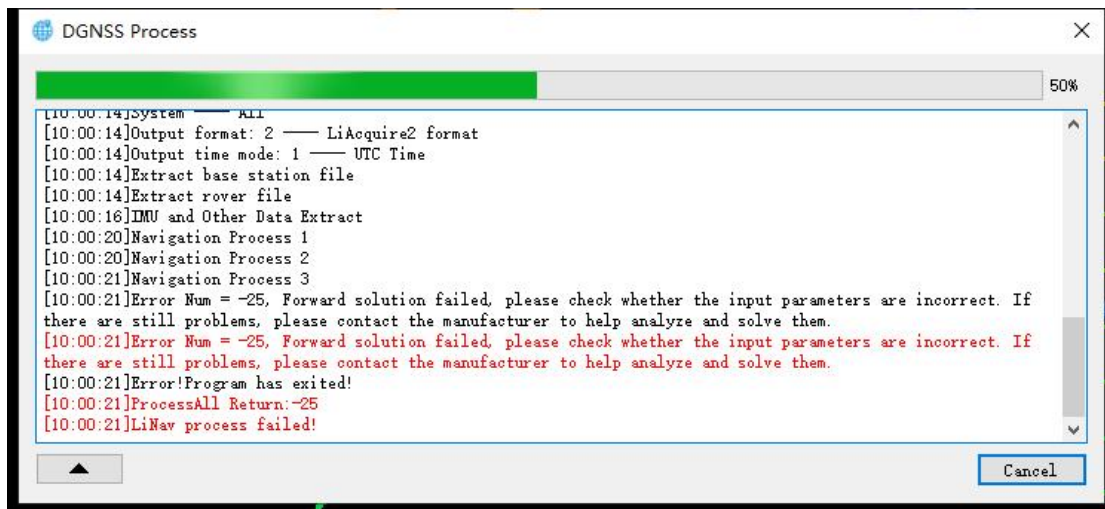
(12) Ligeo 解算报错 Error Num=-25

- 基站参数输入错误，输入基站坐标的时候，要确保坐标是正确的，同时需要注意区分坐标单位，是度分秒或者十进制的度。
- 数据采集时间过短，导致解算报错，一般 imu 采集时间要在 2 分钟以上。
- 其他情况联系售后处理。
