LiAir X4 通用问题解答

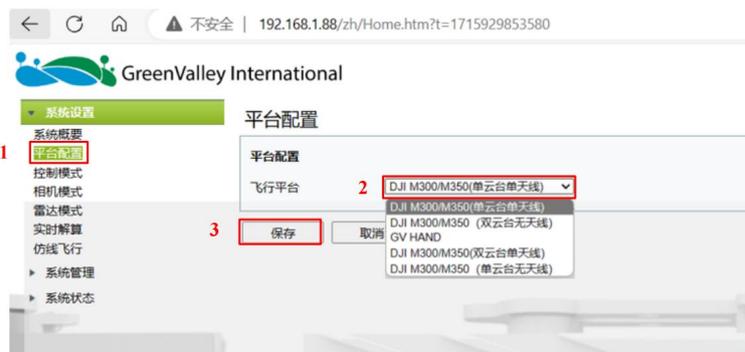
(4) 点云解算-点云厚度异常

设备支持单天线和无天线模式，两种模式下对应的 GNSS 杆臂值不一样，需要在 WEB 端选择对应的平台，如果平台和模式对应错误，会导致点云明显变厚，质量下降。

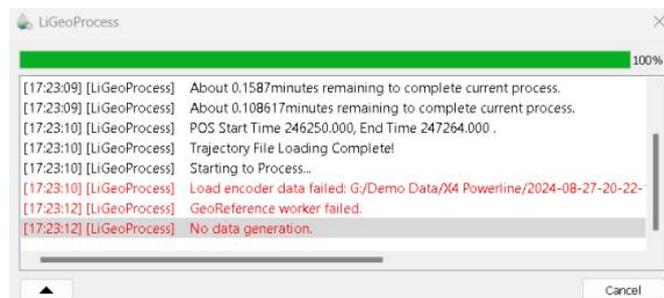
(5) 点云解算-Ligeoreference 解算时提示报错，无数据生成

Ligeoreference 版本不匹配，无法解算 X4 产品数据，请将 Ligeoreference 版本升级到最新版本 V1.7 版本以上。

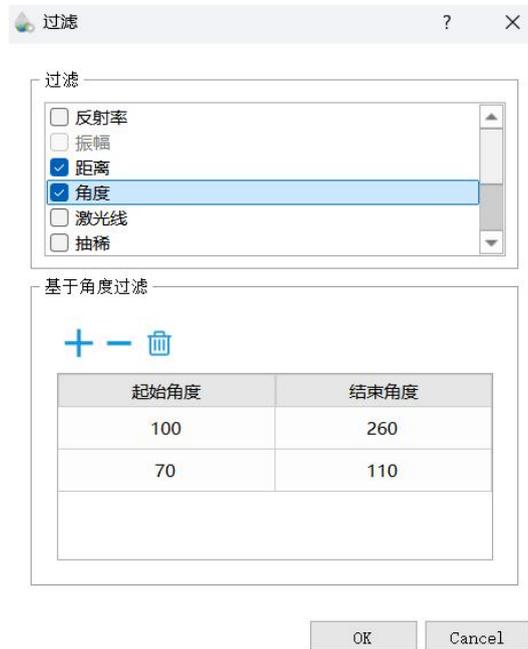
(6) 仿线飞行时，交跨线下方电力线点云扫描不完整

一是可能因为交跨线过高，过交跨时设备距离下方电力线过远，超出激光器测距能力，扫描不到电力线。

二是因为默认过滤条件会过滤一部分点云，不勾选角度过滤条件可提高电力线的完整性。
